# LOGO 400 Artikel Nr. 02267

mit VStabi Rotorkopf

Schwingungsanalyse mit V-Stabi 5.1 ohne Hauptrotorblätter in Flugphase 1

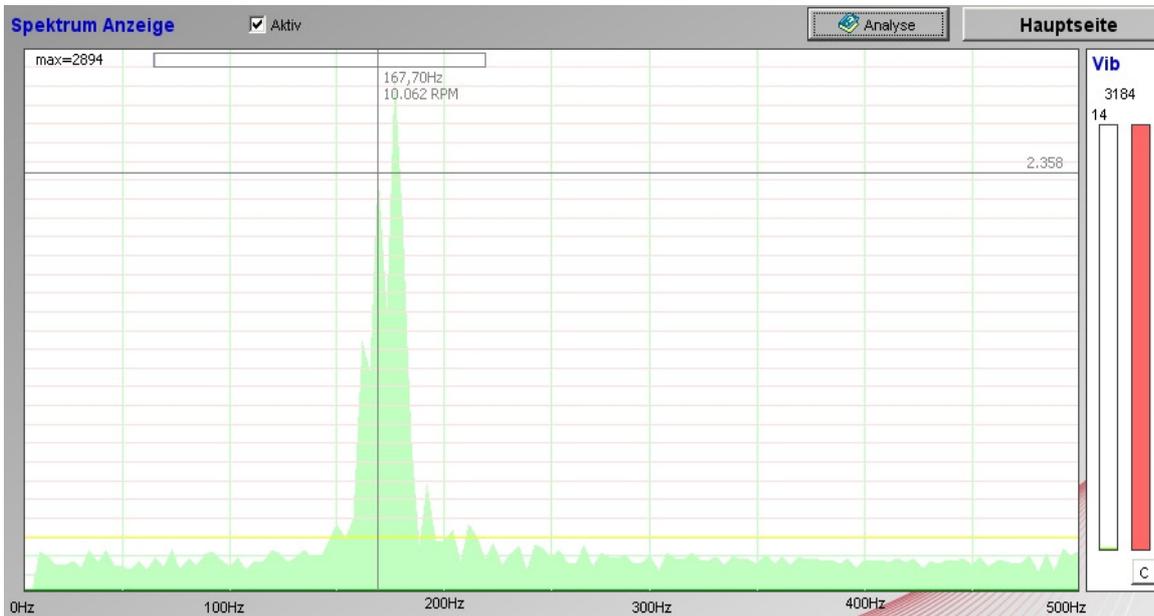
159,9 Hz	9.594 rpm	1.398	Damit läßt sich noch fliegen
167,7 Hz	10.062 rpm	2.358	"
175,5 Hz	10.530 rpm	2.894	Hier driftet das Microbeast schon

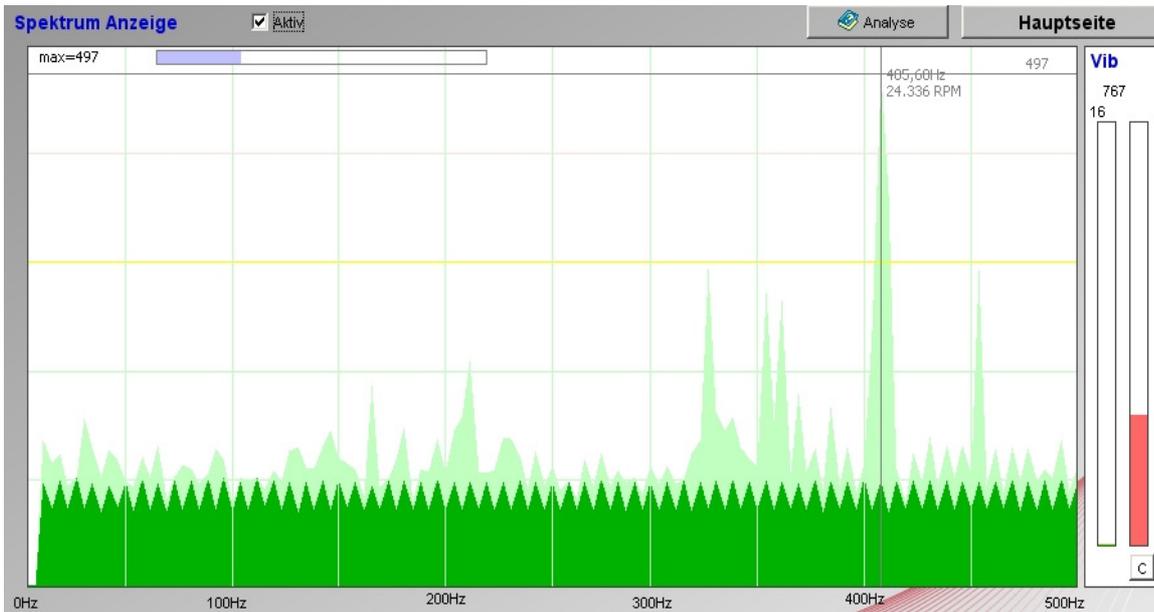
Auch ohne Heckrotorblätter bleibt ein Peak bei den entsprechenden Drehzahlen, aber deutlich niedriger

Auch nach dem Entfernen der Blatthalter und der Anlenkung bleiben Peaks erkennbar, jetzt allerdings mit doppelter Frequenz (Heckdrehzahl / Motordrehzahl  $\Leftrightarrow$  1/2)  
Bei allen Drehzahlen unter 300, der Abgebildete Wert kann ein Ausreißer sein.

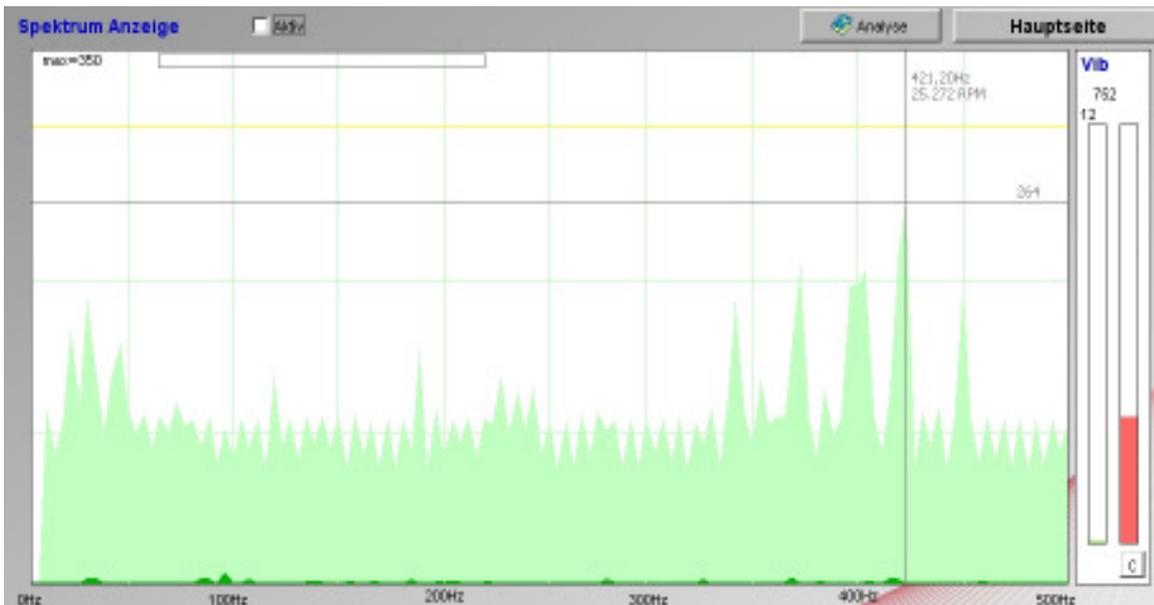
Als nächstes habe ich die Andruckrolle ausgebaut und wieder die Drehzahlen durchgeschaltet  
Bis auf den Ausreißer keine Veränderung

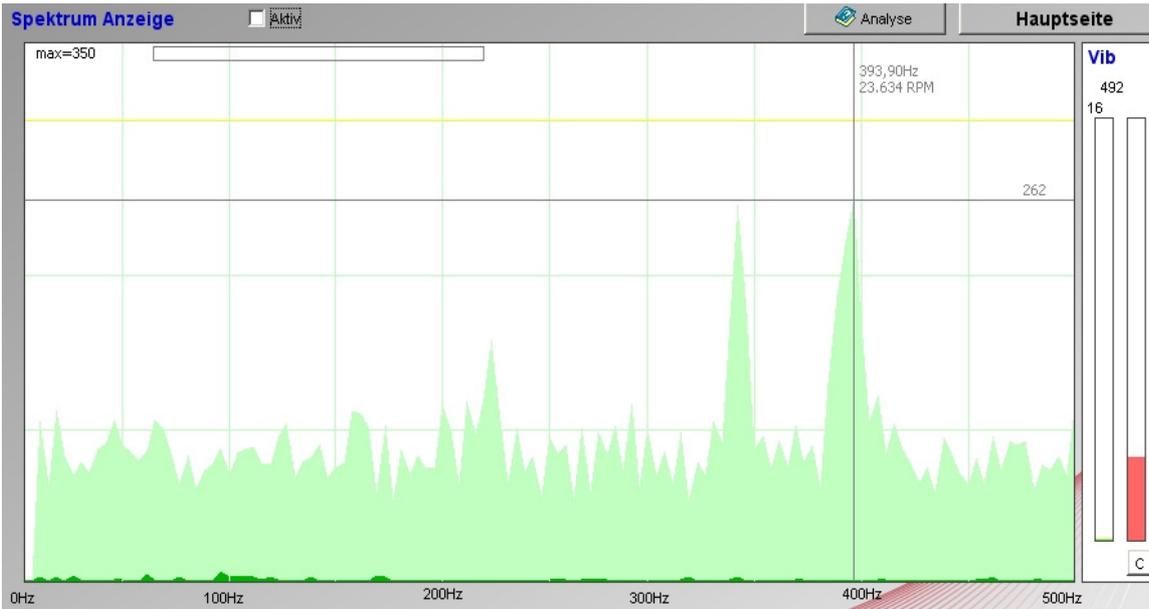
Anschließend die Kugellager der Heckrotorwelle erneuert, ohne signifikante Verbesserung

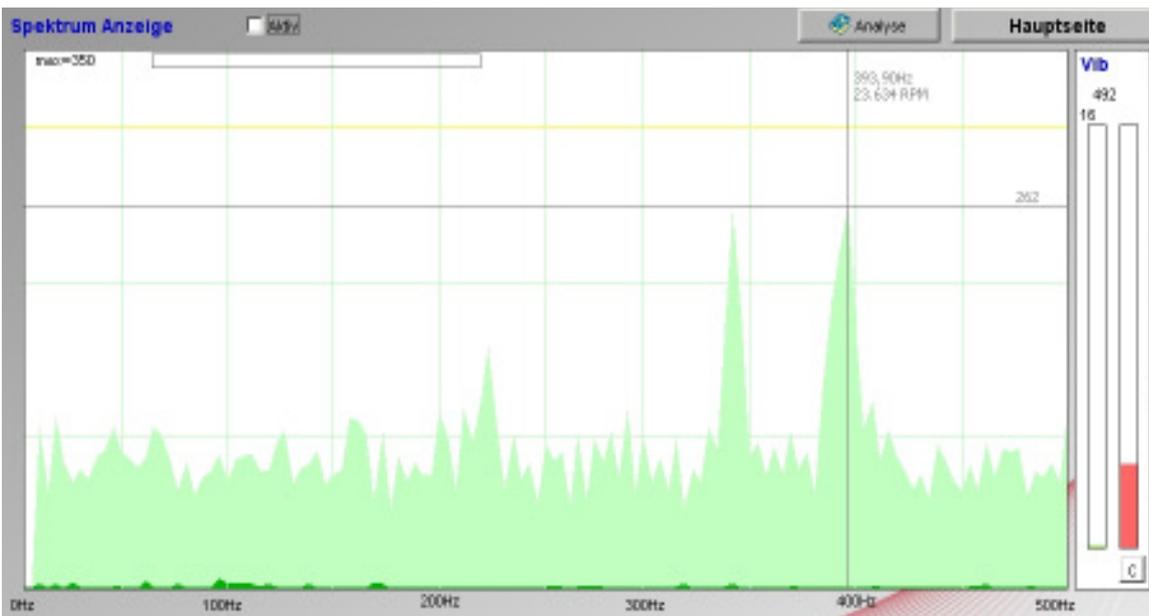
Andruckrolle wieder eingesetzt

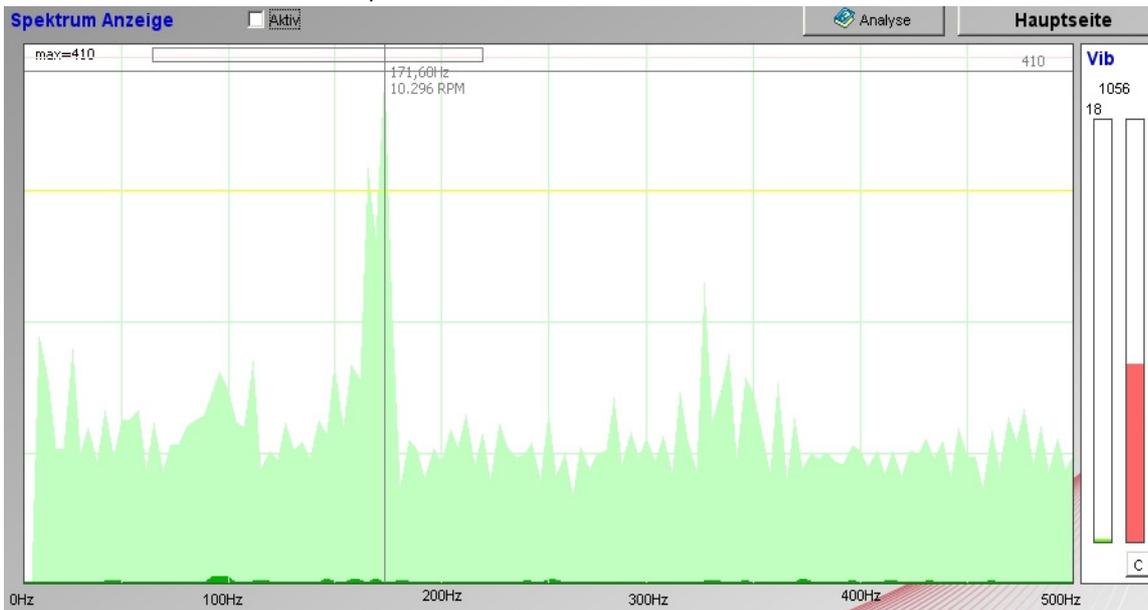
Wieder komplettiert mit Heckrotor deutliche Verbesserung in den niedrigen Drehzahlen

163,8 Hz	9.828 rpm	332
171,6 Hz	10.296 rpm	410

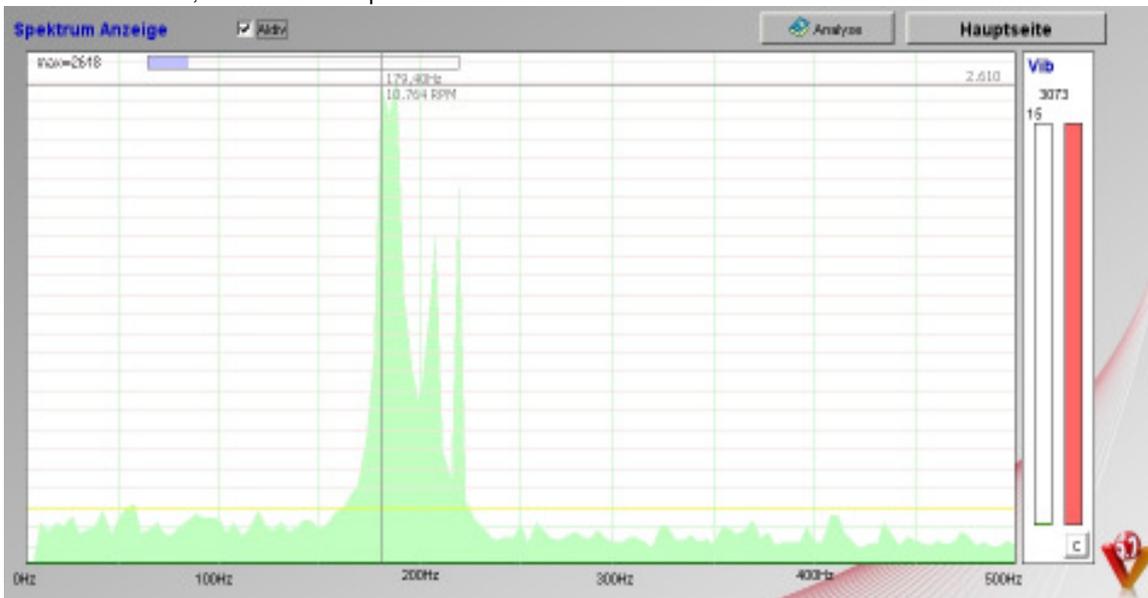
Jedoch kaum Veränderung gegenüber dem Ausgangszustand sobald die Kopfdrehzahl über 2000 geht

179,4 Hz	10.764 rpm	2.610
187,2 Hz	11.232 rpm	2.648
206,7 Hz	12.402 rpm	1.788
218,4 Hz	13.104 rpm	2.043

Der ausgeprägte Schwingunganstieg bei einem engen Drehzahlband deutet auf eine Resonanz  
Hier wird wohl eine Eigenfrequenz angeregt

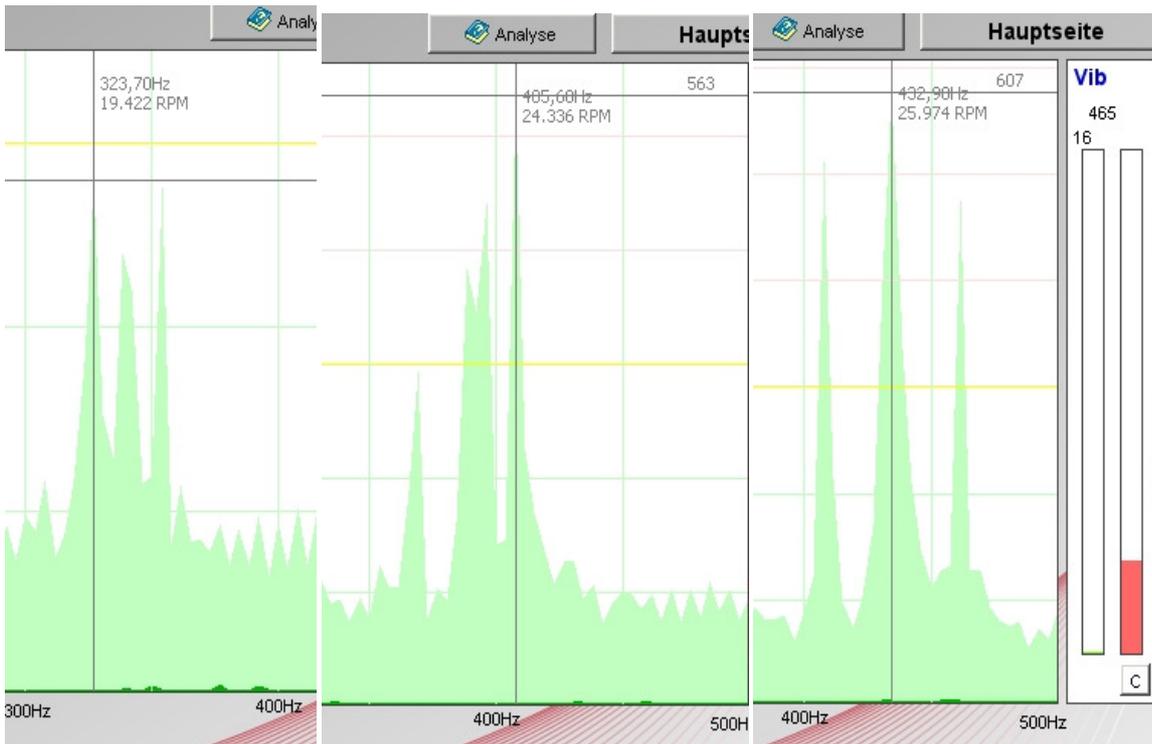
Anschließend hab ich noch um ganz sicher zu gehen, dass das Problem vom Heck herrührt das kpl. Heckrohr abgenommen.

Jeder Ausschnitt enthält jeweils die drei Drehzahlen einer Flugphase  
Scheinbar kommt eine Anregung aus dem Antrieb, das Übersetzungsverhältnis mit 20 : 200 : 40 entspricht nicht der klassischen Lehre vom Aufbau einer schwingungsoptimierten Verzahnung ;-)

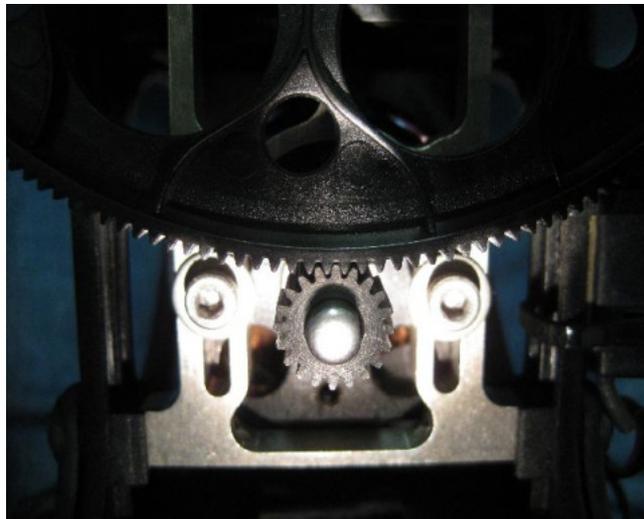
Das Ritzel ist sauber eingestellt  
und die Welle läuft rund.

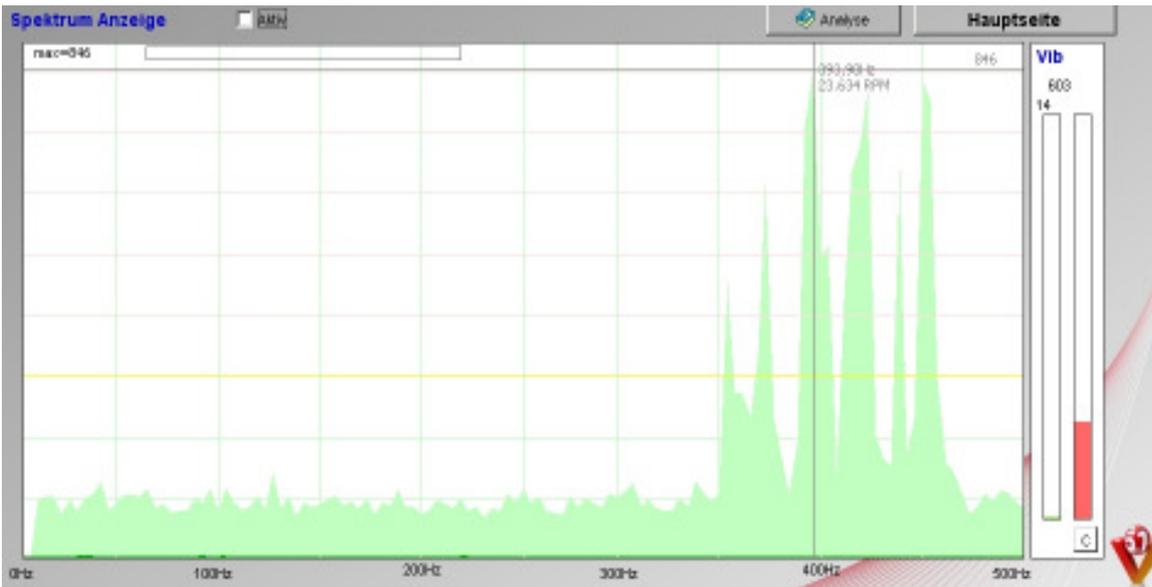
Umbau auf 19 Zähne brachte keine Verbesserung, eher im Gegenteil

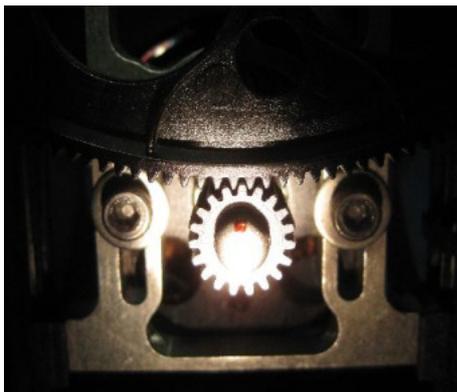
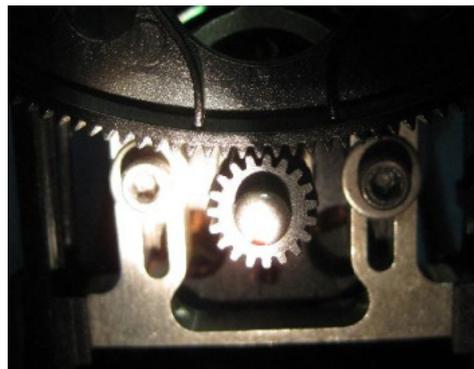
Das 19er Ritzel läuft nicht perfekt rund. Es gibt eine Stelle, an der das Spiel kleiner wird. Um den Einfluß des Zahnspiels zu testen das Spiel erhöht.

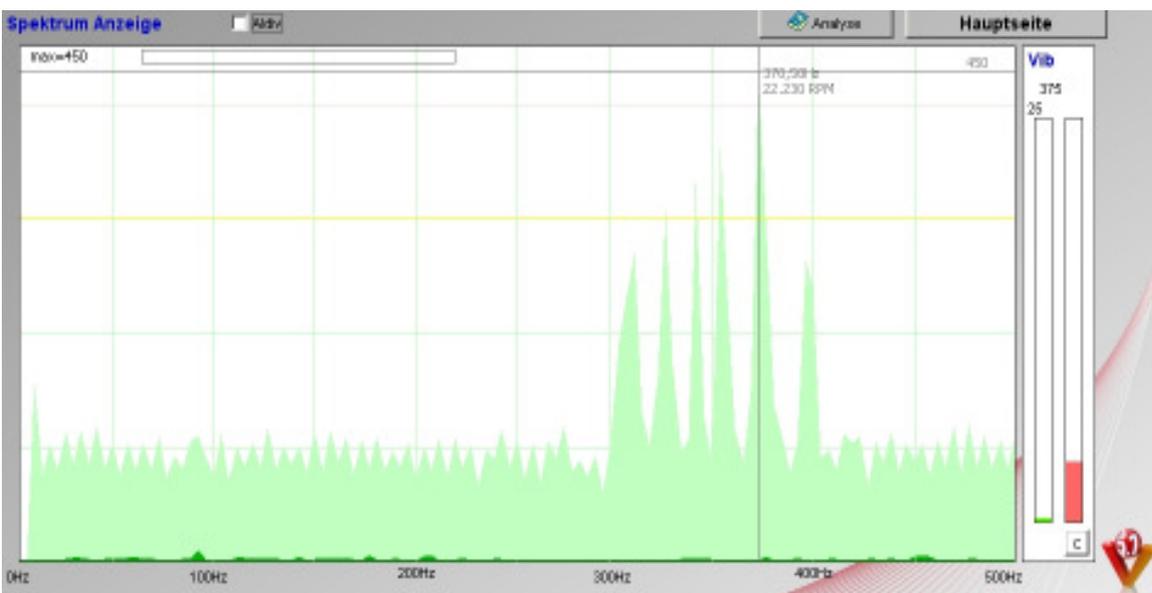
Fast halbierte Schwingungen mit erhöhtem (deutlich zu großem) Zahnflankenspiel

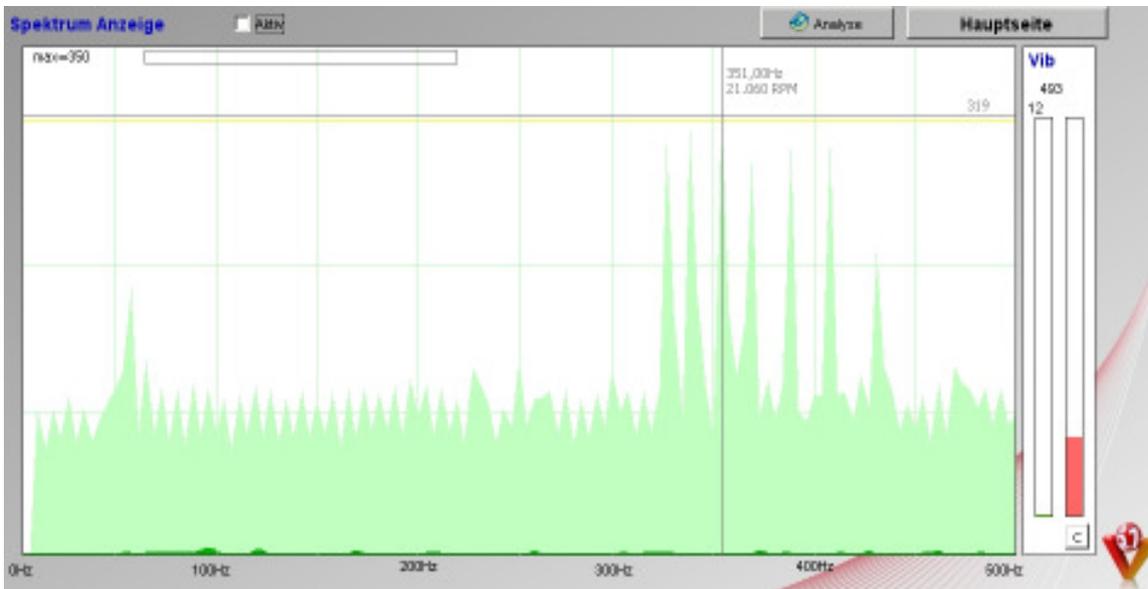
Da die Ergebnisse mit dem 19er Ritzel nicht besser waren als mit dem 20er habe ich wieder umgeritzelt und das 20er Ritzel auch mit erhöhtem Zahnflankenspiel justiert.

Mit dem (noch vertretbar) erhöhten Spiel am 20er Ritzel sind jetzt auch die Werte in Flugphase 2 u 3 auf Werte um 300 gesunken (vorher 500 - 600)

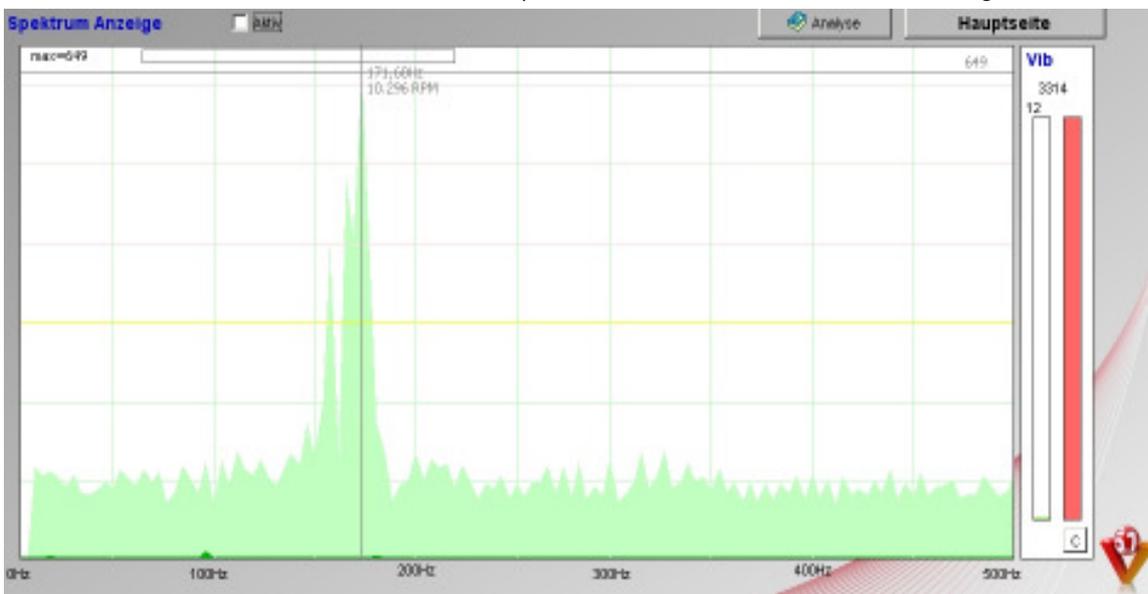
Bei montiertem Heck zeigt sich, dass dies absolut keinen Einfluß auf das Gesamtsystem hat.

Vor dem verändern des Zahnspiels: 171,6 Hz 10.296 rpm 410

Aufgrund des wohl nicht so vollen Akkus stellt sich die Drehzahl erst in der dritten Stellung ein.

Erste Flugphase: 156,0 Hz 9.360 rpm 412  
 163,8 Hz 9.828 rpm 503  
 171,6 Hz 10.296 rpm 649 also eher schlechter geworden

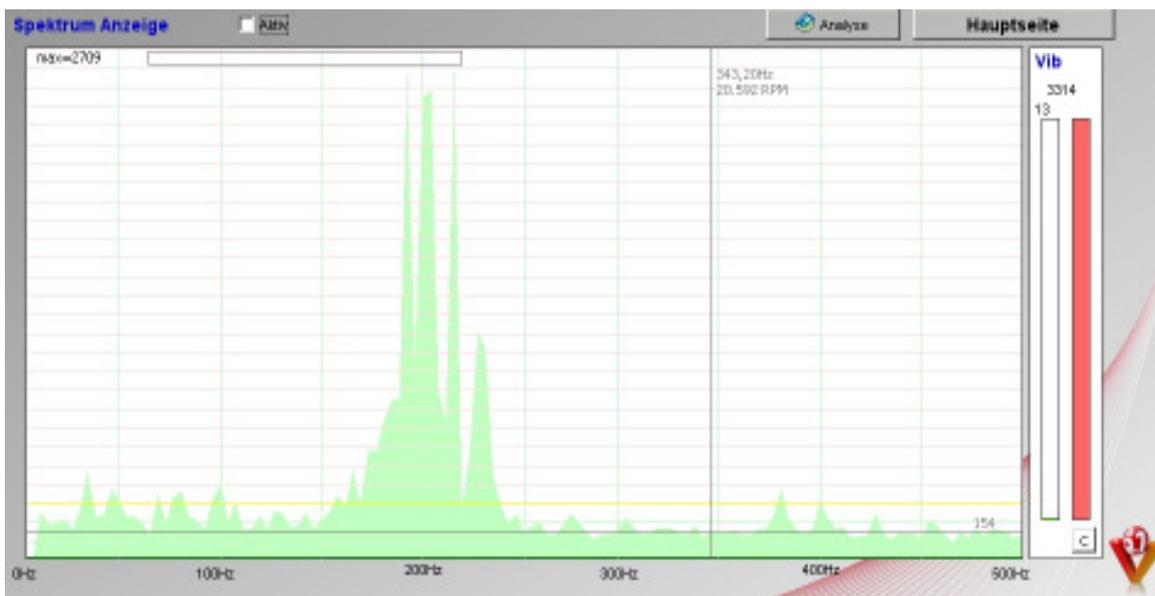
Für die Flugphase 2 bleibt es ein unfliegbares Desaster mit Werten um 2500 - 2600.
